Od SSJ 100 odpadła osłona silnika

#Lotnictwo cywilne #Transport lotniczy #Wypadki 21 lipca 2023

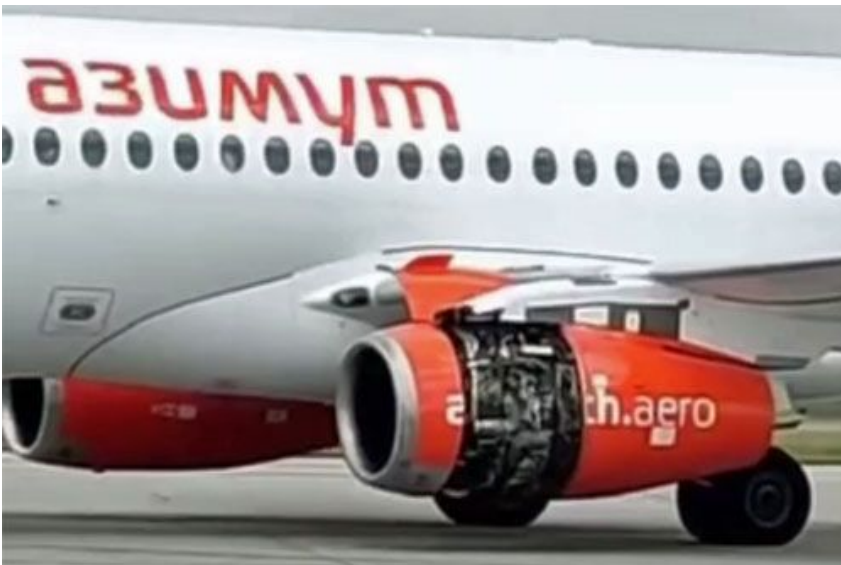
SSJ 100 linii Azimut po wylądowaniu na pasie lotniska Mineralne Wody bez lewej pokrywy lewego silnika. Prawa pokrywa uniosła się, ale nie odpadła / Zdjęcie: Twitter

Po rozpięciu pokrywy uniosły się w górę. Następnie jedna z nich oderwała się od gondoli. Spadła na pas startowy.

Prawdopodobną przyczyną incydentu był błąd obsługi naziemnej.

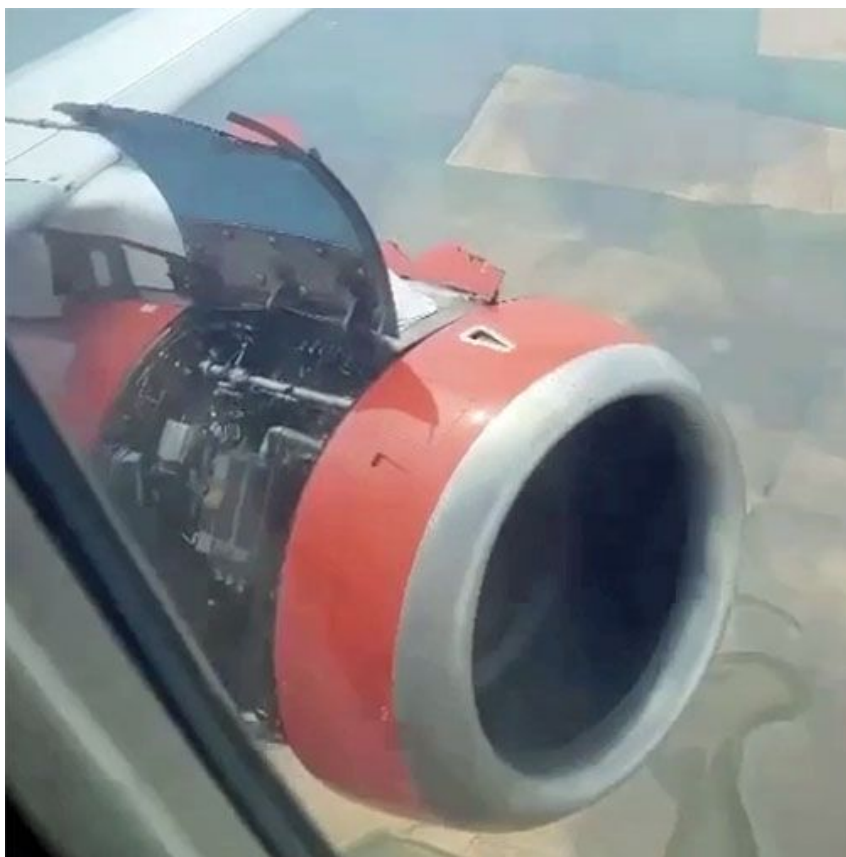
Na zdjęciu wykonanym przez jednego z pasażerów można zobaczyć uniesioną prawą pokrywę lewego silnika SSJ 100 w locie. Prawa już odpadła / Zdjęcie: Twitter
