Storm Shadow w rosyjskich rękach

#Konflikty zbrojne #Lotnictwo wojskowe #Strategia i polityka 7 lipca 2023

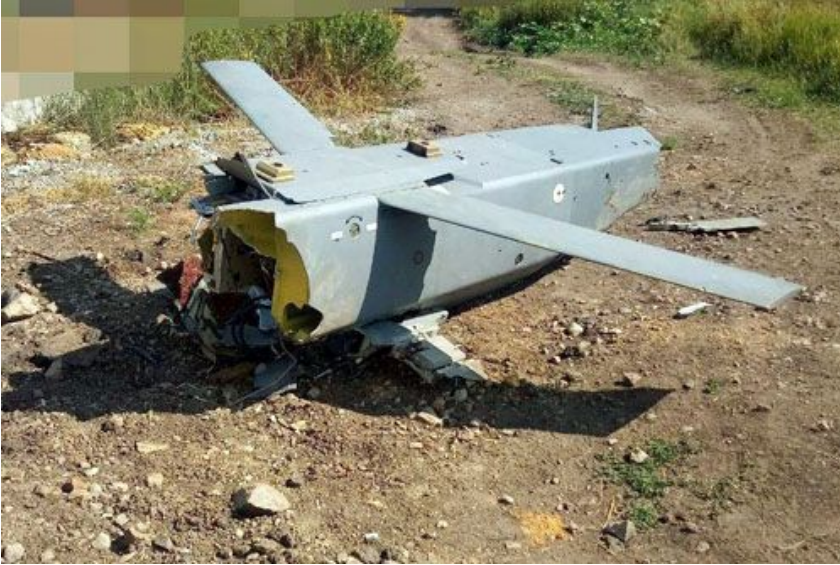
Tylna część pocisku samosterującego Storm Shadow, który dostał się w ręce Rosjan / Zdjęcie: Twitter - NOELreports

Pocisk Storm Shadow wystrzelony przez Ukraińców nie dotarł do celu i upadł płasko na ziemię. To spowodowało, że uległ on niewielkim uszkodzeniom. Dla ułatwienia jego transportu Rosjanie rozebrali pocisk na mniejsze komponenty, w tym tandemową głowicę bojową BROACH, moduł sterujący, skrzydła i elementy kadłuba.

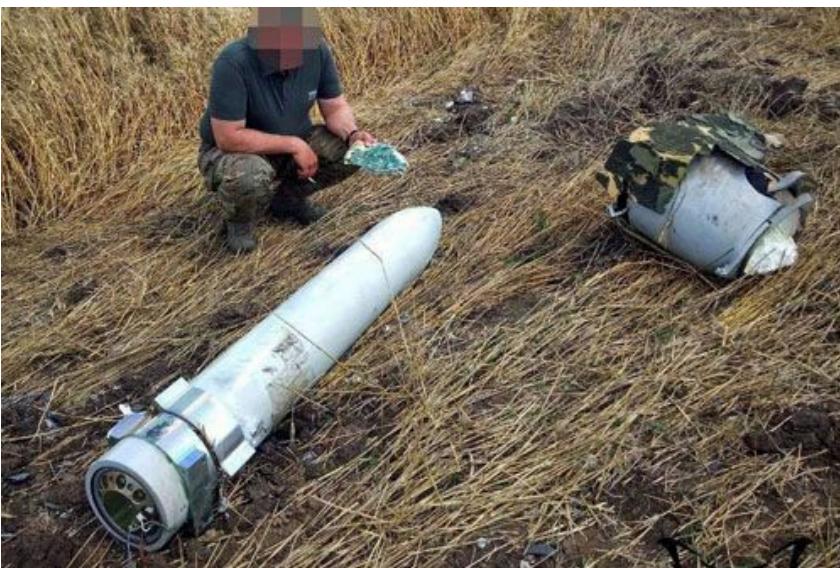
W ręce Rosjan dostała się także tandemowa głowica bojowa BROACH (po prawej), składająca się z ładunku kumulacyjnego i głowicy penetrującej, oraz silnik przyspieszający / Zdjęcie: Twitter - NOELreports

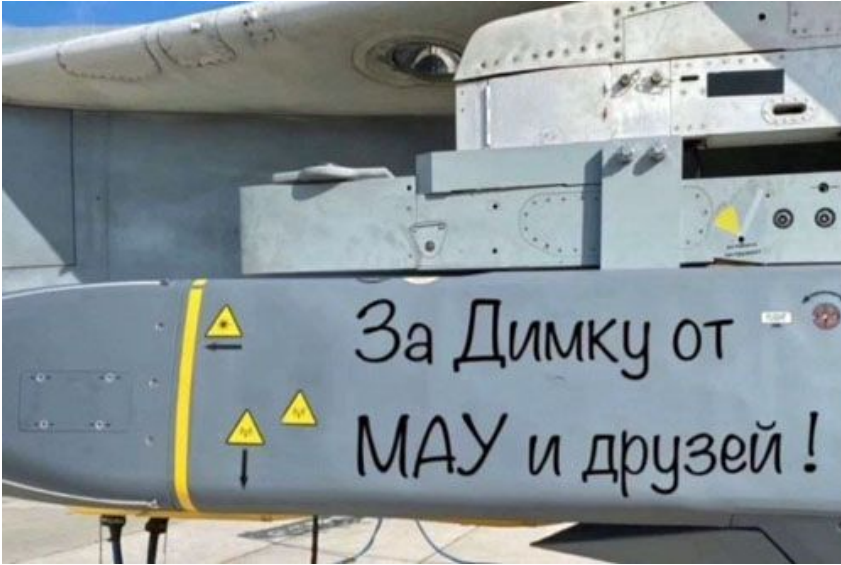
Pocisk samosterujący Storm Shadow podwieszony pod skrzydłem ukraińskiego bombowca frontowego Su-24 / Zdjęcie: Twitter - OSINTtechnical

Nieokreśloną liczbę pocisków samosterujących Storm Shadow przekazała w ostatnich miesiącach Ukrainie Wielka Brytania. Do ich przenoszenia zostały przystosowane bombowce frontowe Su-24 przy wykorzystaniu belek podskrzydłowych z samolotów Tornado. Przekazując pociski Ukraińcom Brytyjczycy musieli brać pod uwagę ich dostanie się w ręce rosyjskie. Być może uznali, że technologie użyte do produkcji Storm Shadow w przekazanej wersji są na tyle przestarzałe, by nie przydały się Rosjanom.
