T-72B3 z ekranem wieży od góry

#Konflikty zbrojne #Przemysł zbrojeniowy #Wojska lądowe 7 maja 2023

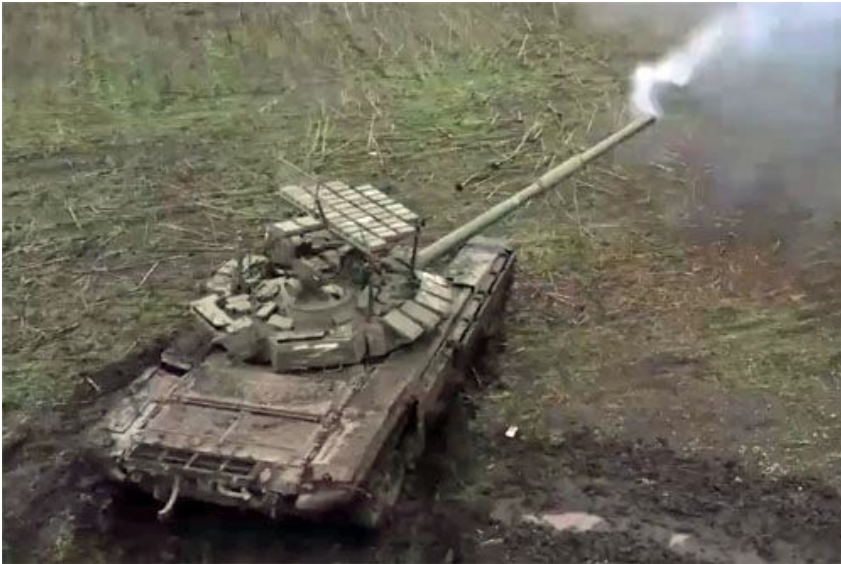
Rosyjski czołg T-72B3 prowadzący ogień w kierunku celu wskazywanego przez bezzałogowiec rozpoznawczy. Dobrze widoczna osłona z pancerzem reaktywnym. Znajduje się ona jedynie nad przednią połową wieży, by nie utrudniać otwierania włazów załogi / Zdjęcie: via MO FR

MO FR zaprezentowało nagranie video, na którym można zobaczyć czołg T-72B3 wyposażony w ekran z pancerzem reaktywnym osłaniającym od góry wieżę. Nie ujawniono, jakiego typu jest dodatkowa osłona. Prawdopodobnie to odmiana popularnego Kontakt-1.

Czołg należy do jednostki z Zachodniego Okręgu Wojskowego SZ FR. Na filmie widać, jak prowadzi ogień pośredni z armaty kal. 125 mm. Strzelanie jest korygowane z wykorzystaniem rozpoznawczego bsl.
