Zderzenie CRJ-700 i UH-60

Wczoraj, 29 stycznia 2025, ok. 20:48 czasu miejscowego samolot pasażerski Bombardier CRJ701ER PSA Airlines, zderzył się ze śmigłowcem Sikorsky UH-60 Black Hawk z 12th Aviation Battalion lotnictwa US Army podczas końcowego podejścia do lądowania na lotnisku w Waszyngtonie im. Ronalda Reagana w hrabstwie Arlington w stanie Wirginia.

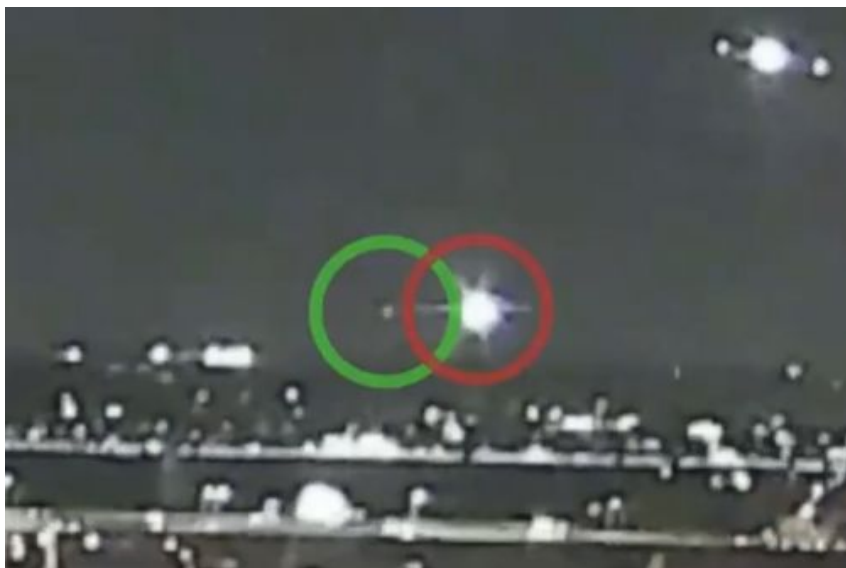
Kolizja CRJ-701ER i UH-60 zarejestrowana przez kamerę telewizji przemysłowej. Samolot zaznaczono czerwonym okręgiem, a śmigłowiec – zielonym / Zdjęcie: Domena publiczna
